南沙区龙穴街孖沙二涌水域“3·28”坍塌事故调查报告

2021年3月28日5时50分，珠海铎润土石方工程有限公司在南沙区龙穴街孖沙二涌水域，发生一起坍塌事故，事故造成两人死亡，直接经济损失约330万元。

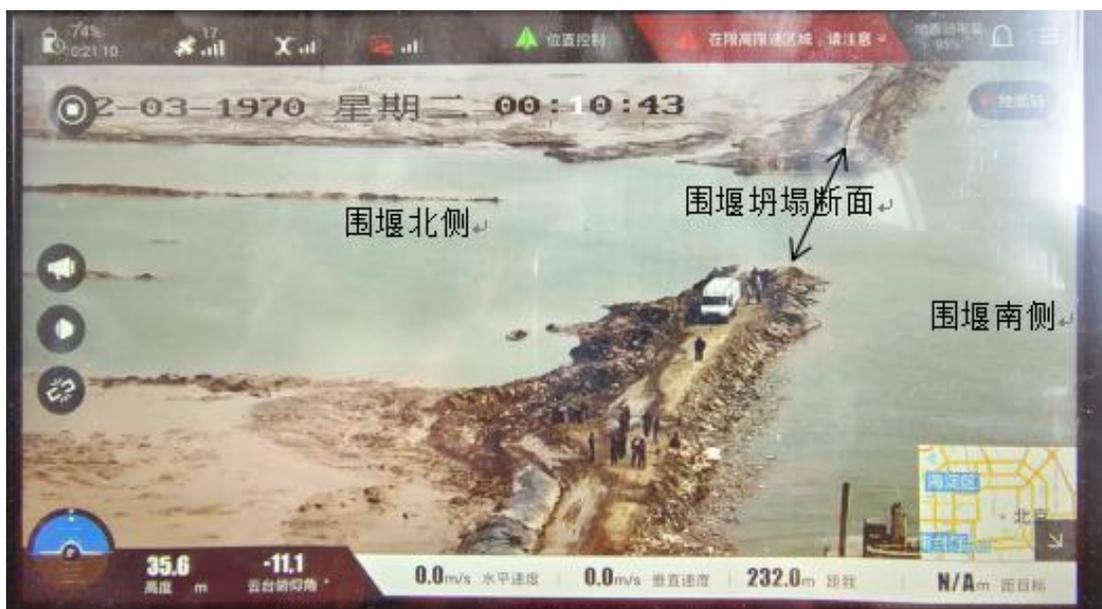
事故发生地，围堰下方土层为淤泥质地层，土层不稳定，三台挖掘机重量超过62.0吨，对围堰负荷造成巨大压力，挖掘机施工时震动扰动周围泥土，加上事发时潮位较低，围堰南北两侧落差较大等因素叠加，引起围堰受力不稳定，最终导致围堰坍塌。
